道路の中央分離帯を飛び越えて対向車に激突

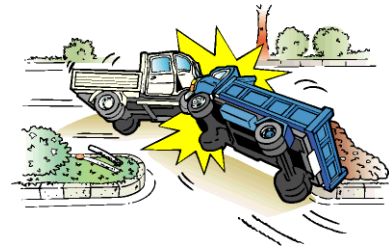
この災害は、建築工事現場で使用する山砂をダンプトラックに積んで現場に向かう途中に中央分離帯を乗り越えて反対車線に飛び出し、走行中のワゴン車に乗り上げたものである。

ところが、盛土作業の途中で朝運んだ山砂が足りなくなったため、作業員は建材店に2トン積みダンプトラックを一人で運転して行き、山砂1立方メートルを追加購入して雨の中を現場に向かったが、午後3時15分頃、国道の走行中に中央分離帯を越えて反対車線に飛び出し、反対車線を走行していたワゴン車に乗り上げ両車両は重なった状態で横転した。

このため、ダンプトラックを運転していた作業員は死亡し、ワゴン車で走行中の他社の左官工2名のうち1名は死亡し、他の1名は重傷を負った。

- 1 雨で濡れていた道路でタイヤがスリップして分離帯ブロックに当たり、その後、分離帯の切れ目のところから反対車線に飛び出したこと
- 2 ダンプトラックを運転していた被災者の盛土作業は1日だけであり、雨が降ってきたので早く戻って仕事を終わらせようとして、かなりスピードを出していたこと

- 1 交通災害防止のための管理体制を確立すること
- 2 適正な労働時間管理及び走行管理を行うこと
- 3 安全教育を実施すること
