木造倉庫の解体作業中、梁が落下して作業者が転倒し死亡

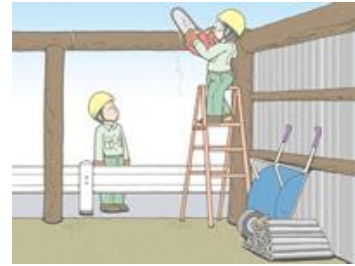
災害発生当日は、作業者 A と B の 2 名で木造平屋建て資材倉庫の解体作業を行っていた。解体する倉庫は、隣接する倉庫と梁の一部が連結していたので、その連結を外すため、チェーンソーで梁を切断する必要があった。チェーンソーによる梁の切断は、具体的な作業方法が決められておらず、現場にいた A と B の話し合いで、まず梁を完全に切断せずに切り込みを入れた後、ロープで縛って引き倒すこととした。また、作業の分担は、B が踏み面のない「ウマ」を脚立の代わりとしてこれに上りチェーンソーで梁を切断し、A が地上で切断の補助をすることにした。

B が梁に切り込みを入れた後、補助をしていた A が、転がっていた金属パイプを抱え、これで梁を下から突いて落とそうとしたとき、突然、梁が落下して A が抱えていた金属パイプに当たり、A は転倒して被災した。

作業者に危険に対する意識が欠落しており、丸太という重量物を人力で落下させて解体する、ウマにまたがってチェーンソーで梁を切断する、切り込みの入った梁を下から金属パイプで突く等の危険な方法で作業が行われた。

- 1 重量物の解体工事については、安全な工事計画や作業手順書を定めること
安全な工事計画とともに、解体工事の個々の作業について安全対策を十分に検討して、作業方法を決定し、作業手順書を整備する。また、作業者に、工事計画、作業手順等を周知させた上で、作業を開始させることが必要である。
- 2 現場責任者を選任し、必要な安全管理を行わせること
工事現場ごとに選任した現場責任者に、現場で作業者に対する適切な作業指示を行わせるとともに、各作業者がバラバラに行動することのないよう、適切な安全管理等を行わせることが重要である。
- 3 作業者に対して安全衛生教育を繰り返し実施すること
日頃から、作業者に対し、繰り返し安全衛生教育を実施し、安全衛生意識の向上を図る。
