## ダンプトラックが突然後退し、ダンプトラックと柱に挟まれる

この災害は、ダンプトラックから碎石を降ろしていたところ、ダンプトラックが突然、後ろに動き出し、ダンプトラックと柱に挟まれたものである。

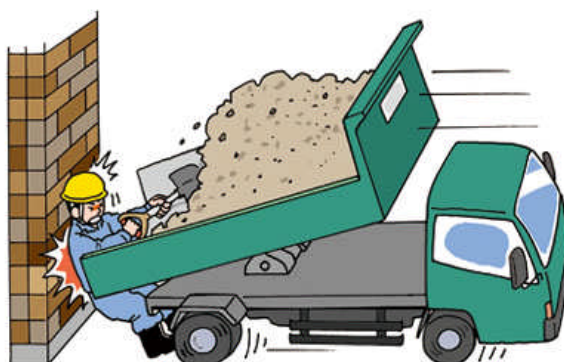
この時、ダンプトラックが突然、被災者のいる後方へ動き出し、被災者は、ダンプトラックと住宅の玄関の柱に挟まれた。

この災害の原因としては、次のようなことが考えられる。

- 1 ダンプトラックを確実に止めていなかったこと  
積み降ろし作業を行っていた場所は、少し傾斜していたが、サイドブレーキは確実に引かれておらず、また、輪留め等の逸走防止措置もなされていなかった。
- 2 安全に関する教育がなされていなかったこと  
被災者や同僚に対し、作業方法や作業分担なども特に定められておらず、安全に関する教育もなされていなかった。

同種災害の防止のためには、次のような対策の徹底が必要である。

- 1 ダンプトラックから離れるときは確実に停止させること  
ダンプトラックから荷降ろしを行う場合は、原則として、平坦な場所で行う。また、ダンプトラックの運転席から離れるときは、ブレーキを確実にかけ、傾斜のある場合は、輪留めを使用するなどの逸走防止措置を行う。
- 2 安全教育を実施する  
労働者に対し、作業による危険性、危険を防止するための方法、作業手順等について、安全教育を実施する。
