後進したクローラダンプにひかれた

この災害は、道路改良工事において、掘削部分から盛り土部分にクローラダンプで土を運ぶ作業を行っていたオペレーターがクローラダンプを後方確認せずに後退させたところ、労働者をひいてしまったものである。

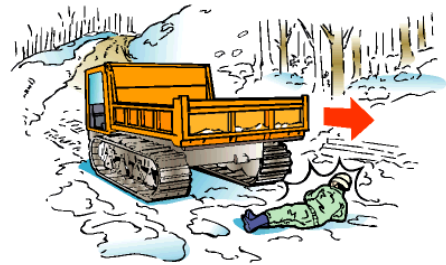
オペレーターは、盛り土部分に土がたまっただけでブル・ドーザーで敷き均し作業を行うように指示された。そのため、掘削部分上部に置いてあるブル・ドーザーを取りに行くこととし、クローラダンプを、建設中の道路と町道の交点部分から町道へ少し入った所に一時仮置きすることに決め、クローラダンプの向きを変えるため交点部分の手前で町道側に人がいないことを確認した後、向きを変えたが、後方を確認しないで町道へ後退で入っていった。この時、町道部分は立入禁止にはなっておらず、また誘導者もいなかった。

このとき、被災者は、表土用の土の上に雪や雨が掛かるのを防ぐためにシートをかぶせる作業を行っており、なんらかの理由により町道部分に出たところ、後退してきたクローラダンプにひかれた。

- 1 クローラダンプの作業計画を立てていたにもかかわらず、関係労働者に周知していなかったこと
- 2 クローラダンプに接触するおそれのある個所への立入禁止措置をとっていなかったこと
- 3 クローラダンプの運転手に対し誘導員を配置していなかったこと
- 4 クローラダンプの運転手が後方の安全確認を十分に行わなかったこと、及び被災者がバックしてきたクローラダンプに気が付かなかったこと
- 5 車両系荷役運搬機械を用いる作業計画が、労働者へ周知されていなかったこと
- 6 同一作業現場に複数の会社の労働者が出入りしているにもかかわらず、全体の管理をする現場代理人が適切な指示をしていなかったこと

- 7 下請け会社は、元請会社の作業計画を全く知らされておらず、また調べようとしていなかったこと
- 8 元請会社が現場への新規入場者教育を行っていなかったこと
