ブル・ドーザーの作業開始前点検を終えてエンジンを起動したときに、ブル・ドーザーが後進してひかれる

この災害は、圃場整備建設工事現場において、ブル・ドーザーの作業開始前点検を行っていた被災者が、エンジンを起動したときにブル・ドーザーが後退したため、ブル・ドーザーにひかれたものである。

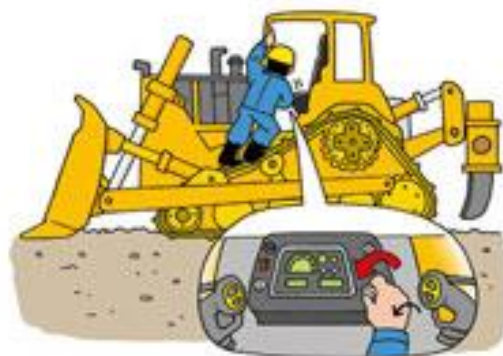
当日の朝、工事現場に到着した被災者と同僚1名は、それぞれが使用するブル・ドーザーの作業開始前点検を始めたが、被災者は点検しようとしていたブル・ドーザーの停止位置が傾斜地であったので、ブル・ドーザーを約 3m 後進させて平坦な地山の上に移動した。

その後、被災者は、ガバナ・レバーを押し下げてエンジンを止め、パーキングブレーキ・ノブを引かずに乗車席から降りて作業開始前点検をはじめた。

手順としては、まずエンジンオイルを補充し、次いで補給したオイル量をレベルゲージで行うためにクローラーの上に乗り、手を伸ばしてエンジンを始動したところ、ブル・ドーザーが後退し始めた。

そのため、被災者は、クローラーと運転席乗車用ステップとの間に巻き込まれたのちクローラーから地面に落下しブレードにひかれた。

なお、このブル・ドーザーは、クラッチを切らないとエンジンがかからない安全装置が備わっていたが、クラッチを切らなくても起動できる状態に改造されていた。

1 運転席から離れるときには、逸走防止措置等を確実に行うこと

ブル・ドーザー等の車両系建設機械の運転者が運転位置から離れるときには、エンジンを止め、及び走行ブレーキを掛ける等の逸走防止措置を確実に行う。(安衛則第 160 条)

2 定期自主検査等を実施し必要な補修等を行うこと

車両系建設機械については、1 年以内ごとに 1 回の定期自主検査(有資格者による特定自主検査)、1 月以内ごとに 1 回の定期自主検査及び作業開始前点検を確実に実施し、必要な補修等を行う。また、補修等に伴って電気系統などの変更を行った場合には、関係者に徹底する。(安衛則第 167～171 条)

3 ブル・ドーザーの作業開始前点検要領等を運転者に徹底すること

ブル・ドーザーの作業開始前点検要領及び補修の基準等を定め、運転者に周知徹底する。(安衛則第 170 条)

4 管理責任者を定め検査、補修等の管理を行わせること

ブル・ドーザー等車両系建設機械の管理責任者を定め、定期自主検査の実施及び補修等管理を行わせる。

とくに、運転者等による構造、安全装置等の不正改造のないよう管理する。
